PA9T GENESTAR GxxxxF 再生 TRY 報告

目的: Raptor22 による再生サンプルの製作

実施日: 2012 年 8 月 15 日

担当: SPIRAL LOGIC LTD 佐々木 健

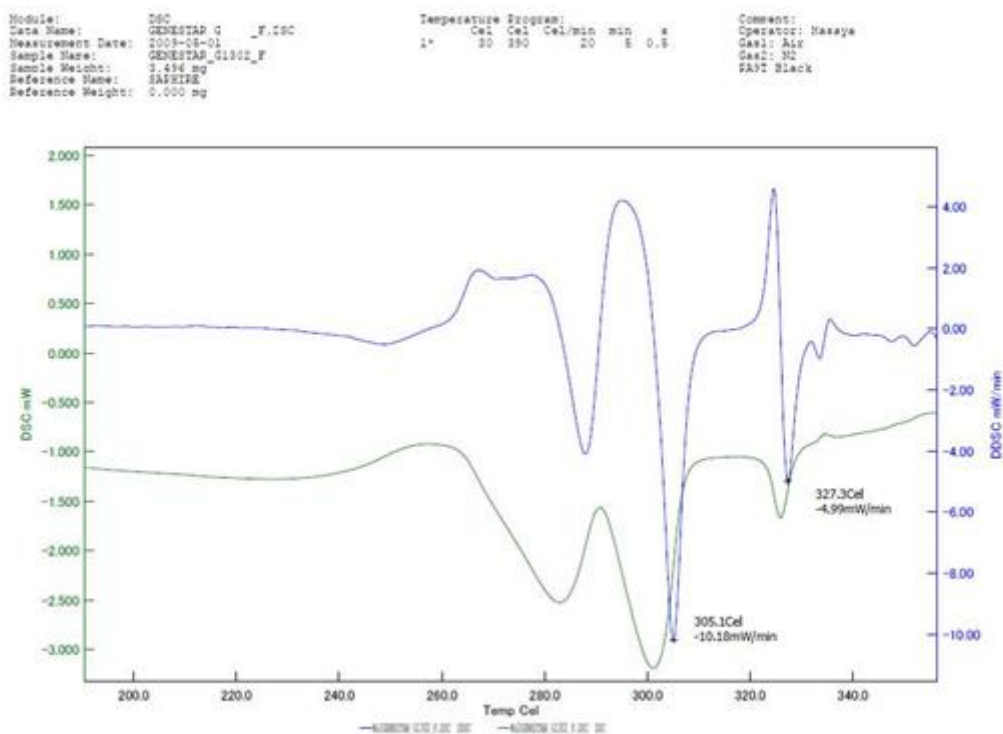
- 1) DDSC は、305.1°Cと 327.3°Cに谷があり、単純なグレードではないことがここでもわかります。
- 2) 上図の通り、DDSC: 327.3°Cの為、Raptor の温度設定 330°Cで TRY を開始しました。パーリングした材料は粘度がやや低めで LCP によく似た外観。しかし、主軸の負荷は

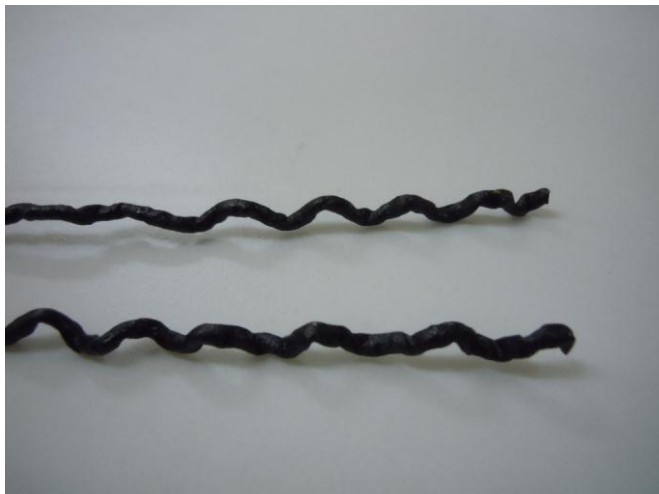
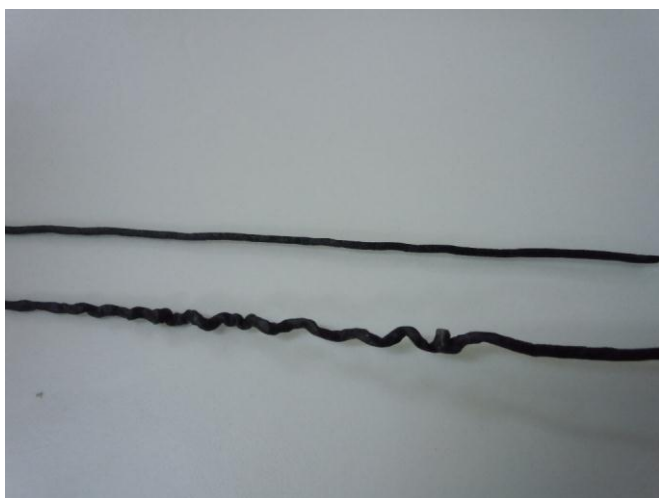
- 3) 自動運転を開始するとストラントの腰が弱くクーリングチャンパー内でジャミングを起こしてしまいなかなか繋がりません。

また左右のストラントのバランス調整が難しく一方が改善されても、もう一方がジャミングを起こしてしまいます。

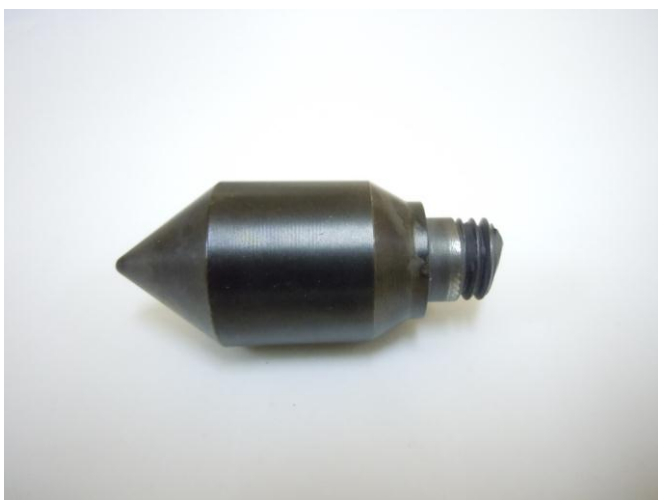
- 5) スクリューを分解してみると意外にも材料は固まっていませんでしたが、スクリューヘッドが折れていました。

設定温度を下げていく中で徐々に材料の粘度が高くなり、結果ある時点でスクリューヘッドに過大な負荷がかかって折れたものと思われます。ここで注目すべき点はスクリューヘッドが折れる前後、ずっと主軸負荷を監視していましたが、最高で80%程度と監視設定値の上限を超えたことは全く無かったと言う点。現実にそれでもスクリューヘッドが折れる事があると言うのは新しい発見で今後の操作方法を検討する上で貴重な情報と考えます。

- 6) 温度を本来の設定(330°C)に戻しスクリューヘッドを新しいものに交換すると共にストランドの左右アンバランスの問題を解消する為、ダブルノズルをやめて、シングルタイプ(Φ2.5×1)ノズルに交換を行いました。

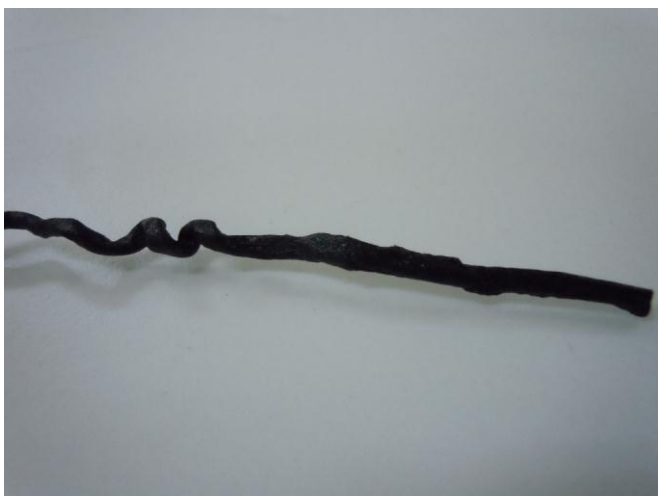
がこれでもストランドのジャミング現象は解消されず、安定した条件は得られません。

そこで LT2 仕様での TRY を断念し、ST 仕様(セミホットカット)に変更することにしました。

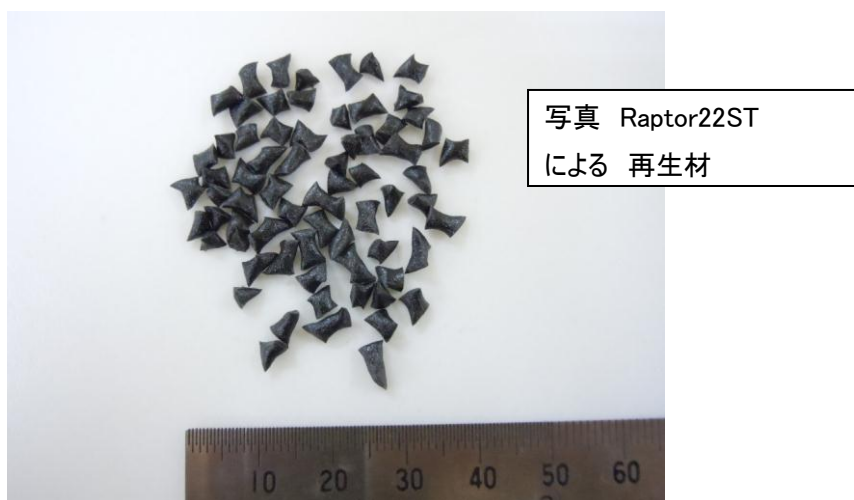
- 7) Raptor を簡易的に ST タイプに改造して自動運転を開始すると、これまでとは全く違って非常にスムーズに自動運転をスタートすることができました。
ペレット形状は通常ホットカットした材料のような丸型ではなく切断面がやや尖った三角形に近い形になりました。

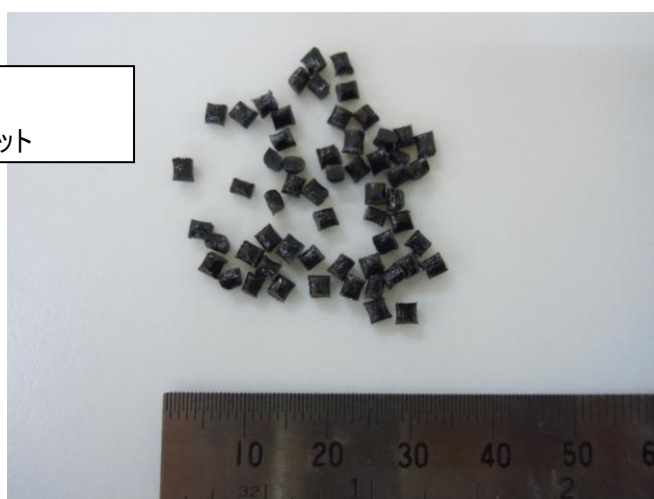
写真
バージンのペレット

試作開始時点でまだバージン材が入手できていなかったこともあり、バージン材に比べて見ると試作ペレットの方がかなり大きく出来上がっています。

とはいえ、今回の試作ペレットはサイズ的には無調整ですので今後バージン材に合わせて短く調整することは可能です。

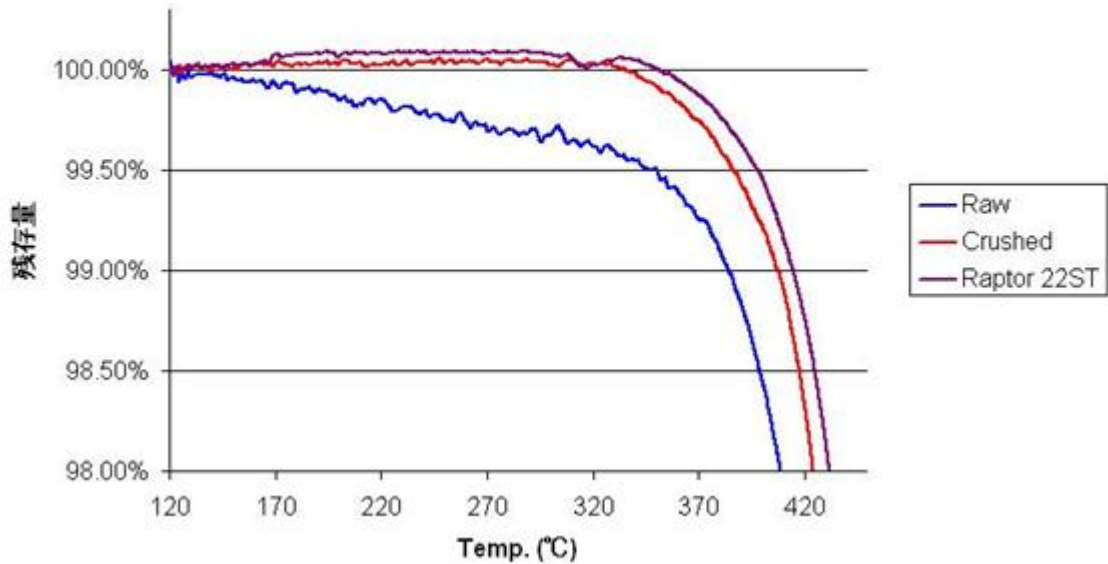
GENESTAR_G F (Hold 120cel 5min.)

※青の線で表したバージン材ですが融点 (327.3°C) 付近までに約 0.4%ほど重量の減少が見られます。これはバージン材に含まれる何らかの添加剤が1回目の成形で失われていることを示しています。DDSCで見られる一つの谷の305.1°Cの成分かもしれません。

ですから、赤の線で表した粉碎材にはこの傾向は見られませんので、全部抜けてしまったのでしょうか？

※紫の線で表した Raptor22 ST による再生材は粉碎材とほぼ変わらない曲線が得られていることから、今回の再生の熱履歴の影響は少ないと思われます。

とはいえ、バージンで抜けてしまった成分は取り返しがつかない

いわけで、この再生材が使えるかどうかは、再度成形していただいて判断するしかないと思われます。
