## PBT 龍山 ZC3687(白)再生 TRY 報告

目的：Raptor22LT2 による再生テスト

材料：PBT 龍山 ZC3687(白) GF20%

使用設備：Raptor22 LT2

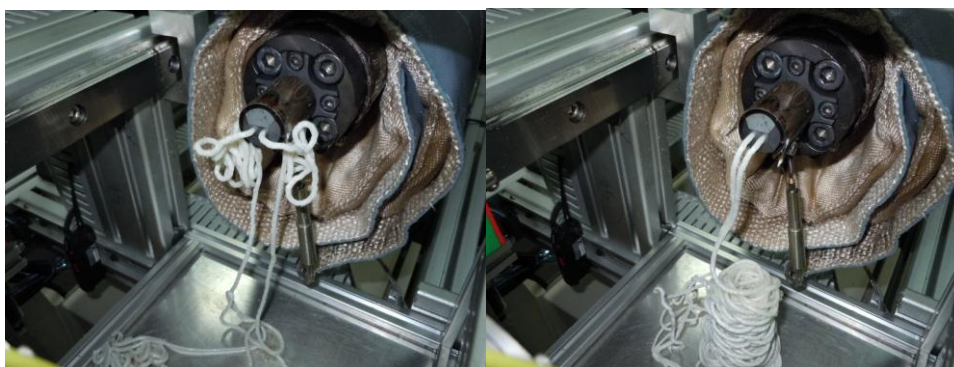
- 1) 粉碎材は白色でかさ密度は 63.0g/100ml。  
ガラス管内での挙動は安定しており、ブリッジの傾向は見られなかった。  
粉碎材の状態は扱い易く良好と言えます。
- 2) Raptor の温度設定 230℃で TRY を開始しました。  
ストランドはやや透明掛かった白色ですが、未熔融の傾向が見られた為、（下左）  
設定温度を 5℃上げて 235℃に設定し安定しました。（下右）

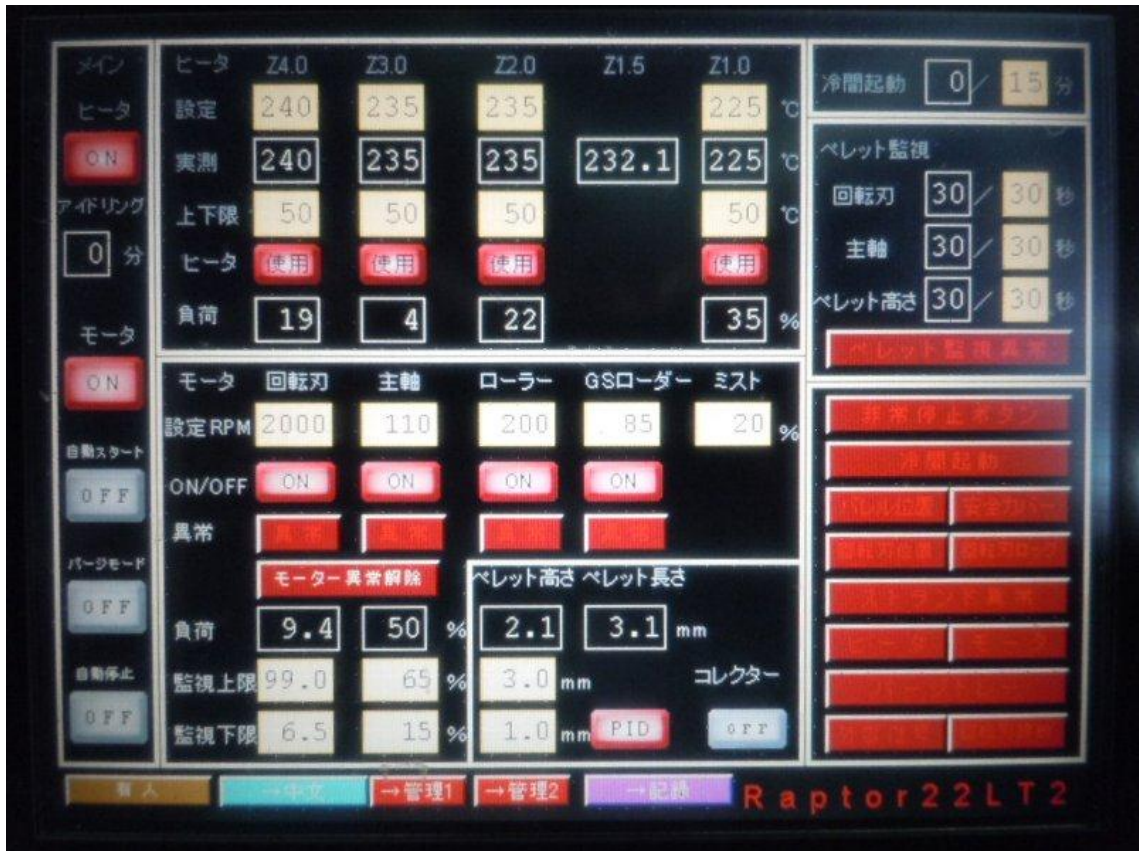
- 3) この後、連続運転を開始すると 1 回でストランドが繋がり、スムーズに再生を開始することができました。ノズル高さが若干ばらついた為、ノズル温度を 5℃上げて 240℃にすることで 2.0～2.1mm 付近に収まりました。
- 4) ここで GS モーターの P. I. D 自動制御機能を ON。主軸負荷 55% 狙いで状態が非常に安定、この時の吐出料は 5.5kg/hr と十分な量が確保できました。

下の写真はこの時の再生条件です。

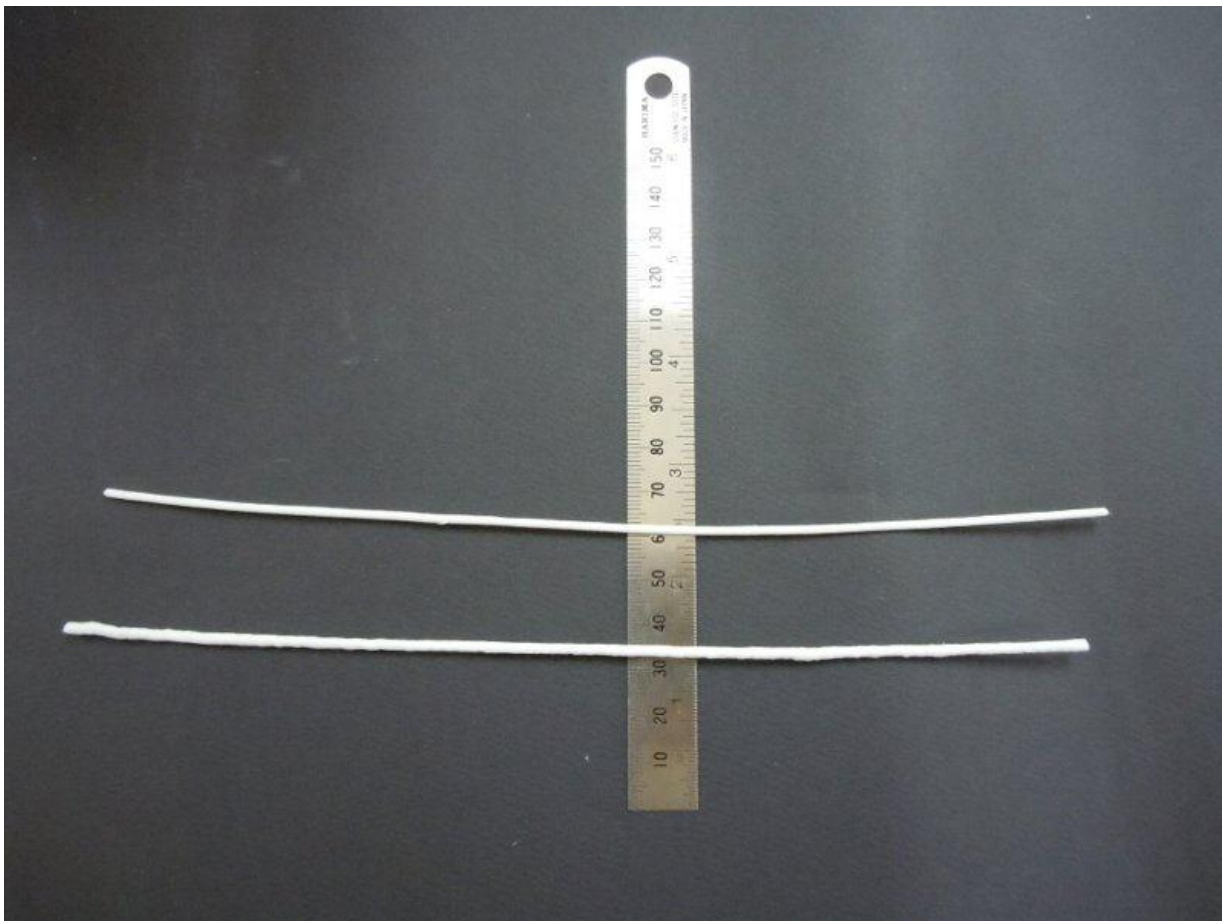
昨日は2.0~2.1mmだったペレット高さが3mmをオーバーしています。全く同じ材料  
同じ条件でペレット高さがこんなに変わると言うのは通常考えにくい現象です。  
しかも、ペレット高さが大きくなり過ぎるとストラットがケーリングチャンパ-内でジャミングを起して  
ストラット異常の原因になる他、回転刃に過大な負荷を与えて故障の原因になります。

上の写真（左）がこの時のストラットの比較です。上側が初日のストラット、下側が二日目のストラットで明らかに太さが変わっています。

- 9) ペレット高さを抑える為に次のように条件の修正を行います。
  - ① クーリングチャンバーの給水を停止してストラットを軟らかくすると共にロー圧を 3kgf から 4kgf に UP してストラットを押しつぶして高さを抑えます。
  - ② GS ローターの設定を 85% から 75% に減らすと共に主軸負荷の狙い値を 55% から 53% に減らします。
- 10) これらの変更によってペレット高さを 2.7~2.8mm に抑えることが出来ました。この状態で残りの材料の再生を進めます。
- 11) その後、順調に再生作業が続き、材料が残り数 kg 程度になったところで再度、ペレット高さに変化が現れました。2.7~2.8mm で安定したのが、突然、1.7mm 程に減少。恐らく材料が初日の状態に戻ったものと推測されますので再生条件を初日の設定に戻すと案の定、ペレット高さも初日と同じ 2.0~2.1mm で安定しました。
- 12) 同じ梱包（袋）内で 2 種類が混在しているのか？ホッパードライヤーの枠内に初日の材料が残っていて最後にそれが出てきたのか？は不明ですが明らかに今回、客先から提供された試作材料 50kg の中に 2 つの傾向を持っていることは間違いありません。

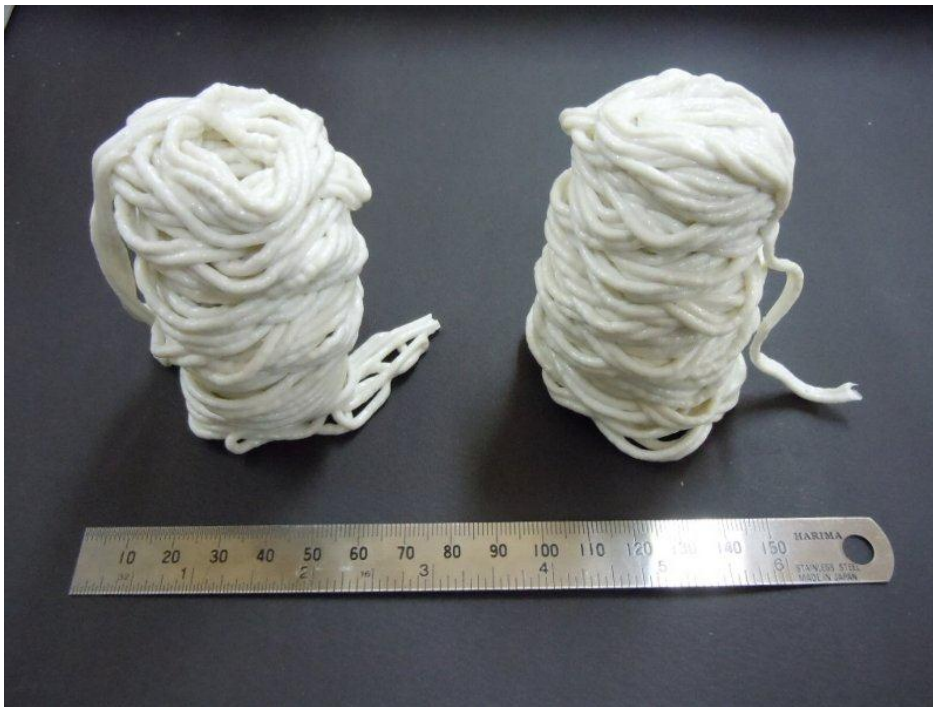
またこの写真はパージした時の塊です。

見た目では殆ど同じ大きさに見えますが、左側の初日の物が 98g、右側の二日目のものは 155g もあり、5 割もの差が出ています。全く同じロットの粉碎材でこれほどの差が出るのは異常と思われるので、両方の粉碎材を T G 分析を行って比較する事にしました。分析の結果が出るまでに作業経緯の説明を続けます。

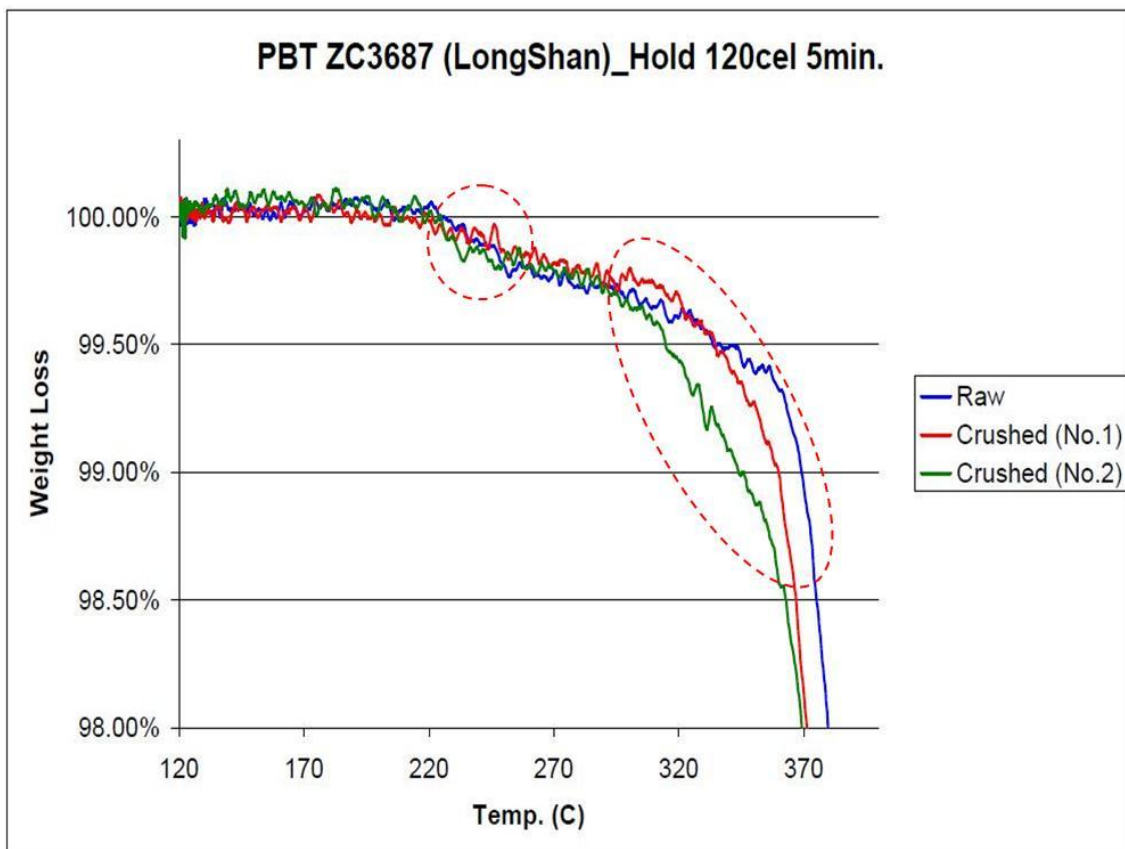
13) ここで TG 分析の結果を見てみましょう。

同じ粉碎材ですが、ペレット高さが 2mm 前後の初日の材料 (NO. 1) と 3mm を超える二日目の材料 (NO. 2) を比較してみると 230~260°C 付近と 300~360°C の範囲に計測誤差とは違う明らかなデータの乖離が見られます。

本来、全く同一な結果が得られるべき材料でこのような乖離が見られるということはこの粉碎材には少なくとも 2 種類の何らかの異なる要因を含んでいると考えられます。

14) この違いの原因が成形時の条件の違いによるものか？或いは元々材料自体に起因するものなのか？現時点での情報のみでは判断が付きませんので、お客様サイトで検証を行われることを提案して、今回の再生試作報告のまとめにしたいと思います。
