TPE Santoprene 101-87 Raptor 再生 TRY

目 的: Raptor22 LT2 による粉砕材再生テスト

材 料: エラストマ Santoprene 硬度 87

担 当: SPIRAL LOGIC LTD 佐々木 健

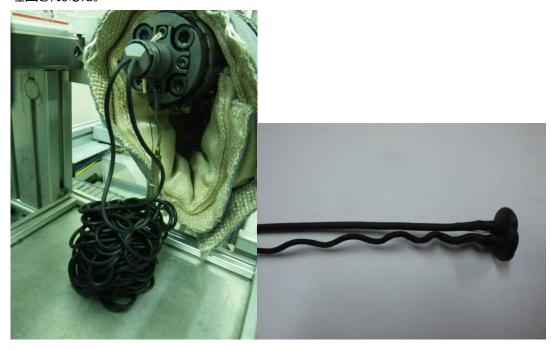
1) 185℃にてパーシャンケーを開始すると下左の写真のように若干、粘度が高目ながら問題なく 吐出されました。

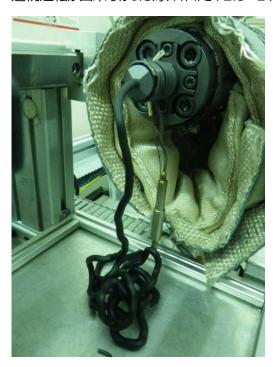
しかし自動運転を始めると上右の写真のように 2 本ストランドの左右のバランスが悪く、 連続運転が出来なかった為、ノズルをΦ2.5×2 穴からストランド 1 本のタイプに変更しました。

ノズルを 1 本タイプに変更したことでストランドがやや太くなりましたが、これで連続運転が 出来るようになりました。

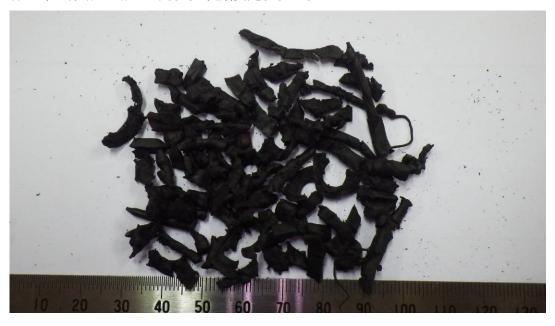
2) 再生運転自体は問題なかったのですが、この粉砕材は非常に粗くほとんどミスカットかと思われるような 状態の為、頻繁にか、ラス管下でア、リッシ、を起して、付きっきりで対応しなければなりませんでした。ただ、 ホッパ。一ト、ライヤーからの輸送に関しては終始安定していました。

この写真の通り、粉砕材は全体に非常に長く、とかのようなものも多く見られました。 粉砕時にほとんど切れないで、引きちぎったような状態と思われます。

3) この結果から材質的に再生は可能ですが、量産を視野に入れて検討する上ではまず 粉砕工程の見直しが必須と言えます。この粉砕材によるブリッジ現象が解決できないと 連続運転は出来ません。

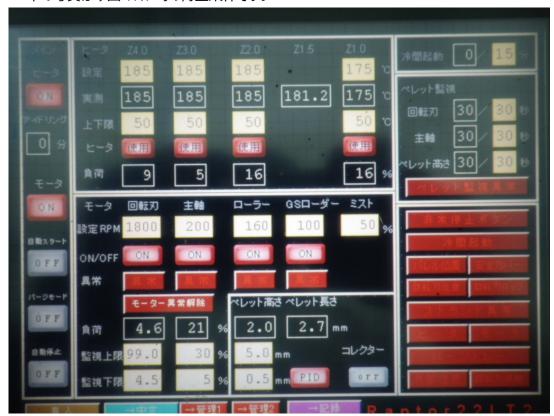
下の写真は今回 TRY 時の再牛条件です。

この条件で約3kg/hrの吐出量を得る事が出来ました。粉砕材が非常に粗い為、材料の噛み込みを制限しなければならず、それに伴って吐出量も標準より少なめの結果となりました。

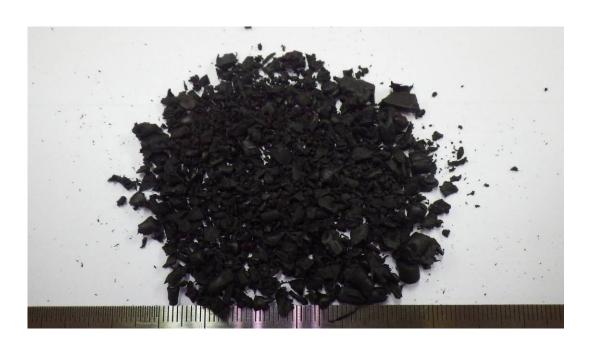
- ※ 基本設定は xxxx2 と同じです。
- 1) この粉砕材は前のものとは逆に非常に細かく粉も多く含まれており、ガラス管内に付着して材料確認センサーの再調整が必要でした。また前の xxxx2 程ではありませんが、この試作材料でもガラス管下でブリッジ現象を起し易く連続運転の障害となりました。次の写真で分かるように、ほとんど粉です。この為、ガラス管下でのブリッジの他、ホッパードライヤーからの輸送にも問題があり、TRY 後半では毎回、ホッパータンク下のシャッターを手で開閉して材料の切出しを助ける必要がありました。こちらの Lot に関しても前の lot と同様に粉砕工程を改善しなければ、量産は出来ません。

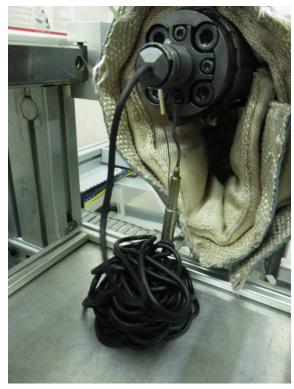
2) パージング時の様子は前のLotに比べると、ストランドが若干しっとりしてまとまりが良いように見えます。

この試作材料の特長は非常に噛み込みが良いことで、その分、材料供給量を多めに設定する事が出来、吐出量も 4kg/hr と同じ材質ながら、前の xxxx2 より 3 割ほど多くなりました。

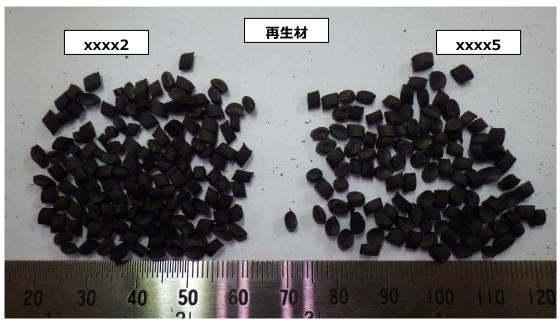
3) 出来上がったペレットは次の写真の通り、両試作材料間に差は見られません。

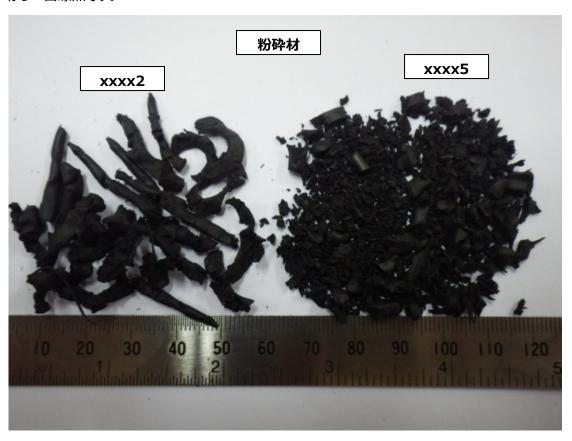
4) やはり課題は粉砕材の状態にあると考えます。同じ材質の試作材料ですが、その違いは下の写真から一目瞭然です。

粉砕材の状態を平均化して輸送、供給を安定させる事がこの材料でランナーリサイクルを実現する必須条件と言えます。粉砕機の選定を含めて、見直しを行うことをお勧めします。
